**SEASTAR™**

Campaña manguera hidráulica

Número de campaña: USCG 20SD0002.

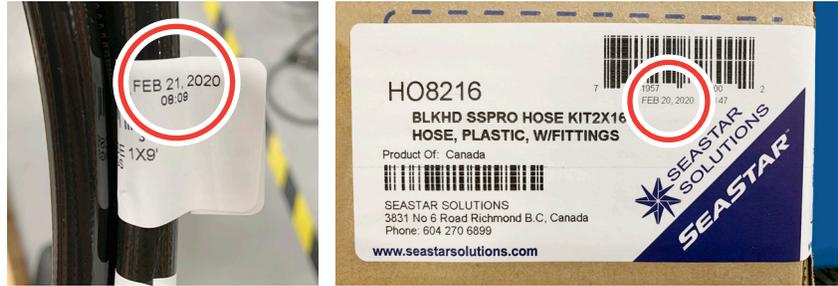
Figura B.

La fecha de fabricación está impresa en la etiqueta del embalaje de la manguera o en la caja, como se muestra en la figura B. Si la manguera ya está instalada, la fecha está impresa en la manguera en blanco, junto a uno de los accesorios, como se muestra en la figura C.

- a. Si la fecha cae entre el 04 de octubre de 2019 (10 04 19) y el 14 de febrero de 2020 (14 02 20), o no hay fecha indicada en ninguno de los extremos de la manguera, consulte el artículo 3.
- b. Si la fecha está fuera de dicho lapso de tiempo, no deberá realizar **ninguna otra acción**.

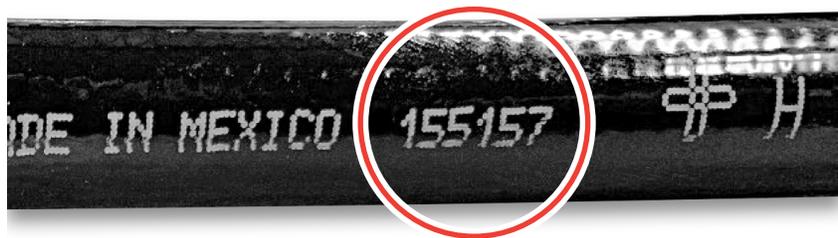
Figura D.

- a. **Para los ensambles de la manguera:** el número de lote queda impreso en la manguera cada 12 pulgadas, justo a la derecha de la etiqueta "Hecho en México". Véase figura D. Si se trata de uno de los números listados abajo, continúe con el punto 5.

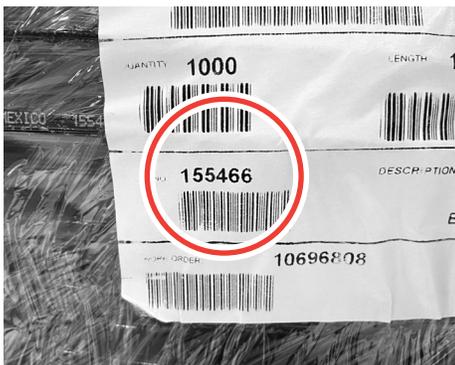
Figura E.

- b. **Para mangueras a granel (carretes de 1000 pies):** el número de lote está impreso en el exterior de la etiqueta, como se muestra en la figura E. Tenga en cuenta que los carretes pueden incluir hasta tres lotes diferentes, sin embargo, solo se imprimirá un número de lote en la etiqueta. Si es uno de los números de lote que se enumeran a continuación, continúe con el punto 5.
- c. Si el número de lote no está listado abajo, **no será necesario efectuar ninguna otra acción**.
